EVALUASI KEGAGALAN PONDASI PADA GEDUNG BERTINGKAT (Studi Kasus: Proyek Pembangunan Ruko 3 Lantai – Banua Anyar Banjarmasin)

Ringkasan

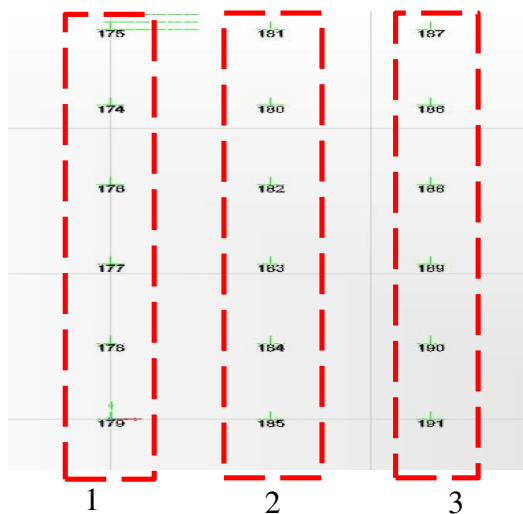
Gambar 3. Joint Assignments

Perhitungan gaya yang bekerja pada struktur bangunan ruko tiga lantai terdiri dari 2 fase yaitu, fase awal dan fase akhir. Fase awal merupakan gaya yang bekerja sebelum bangunan mengalami keruntuhan dan fase akhir merupakan gaya yang bekerja setelah terjadi keruntuhan yang diakibatkan penurunan tidak seragam (*differential settlement*) sehingga terjadinya kegagalan pada struktur bangunan.

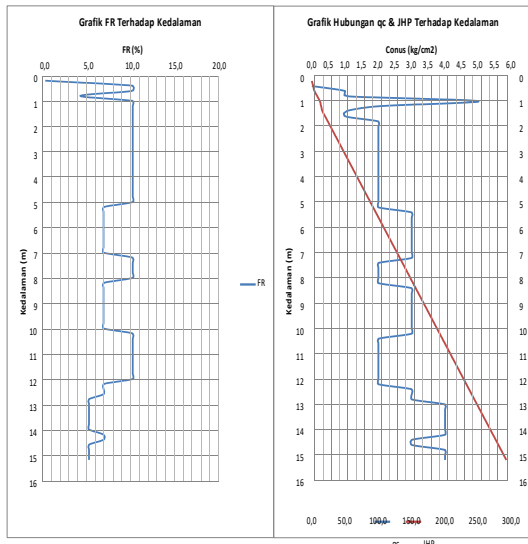
Gambar 6. Grafik hubungan qc, JHP & FR terhadap kedalaman

Dari tabel 4 menunjukkan bahwa dari kedalaman 0,00 m sampai dengan kedalaman 15,00 m (kedalaman akhir pemeriksaan) memiliki daya dukung yang sangat rendah, didominasi tanah lempung lunak (*clay soft*), dengan kompresitas tinggi.

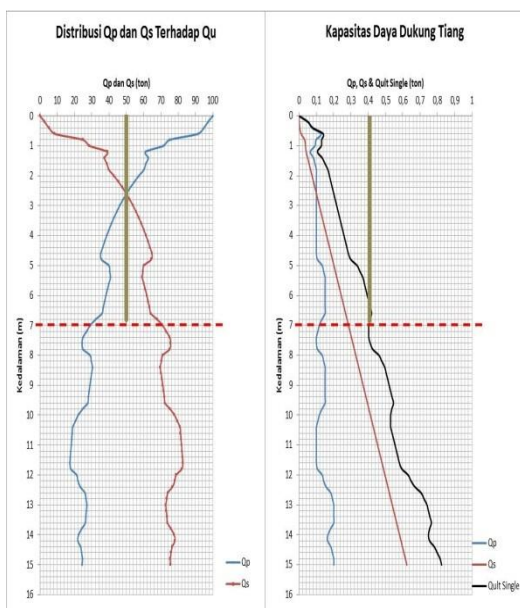
Gambar 7. Grafik kapasitas daya dukung aksial tiang pancang

Dilihat dari grafik distribusi Qs dan Qp terhadap Qultimit, dapat disimpulkan bahwa daya dukung tiang tunggal sebesar 0,403 ton pada kedalaman 7 m. Pada kedalaman 0,00 m sampai 2,6 m daya dukung tiang yang bekerja didominasi oleh Qp (daya dukung ujung tiang), selanjutnya dari kedalaman 2,8 m sampai dengan 15,00 m daya dukung tiang yang bekerja didominasi oleh Qs (daya dukung selimut tiang). Daya dukung selimut memberikan kontribusi 70% terhadap daya dukung ultimit tiang sedangkan daya dukung ujung memberikan kontribusi 30% terhadap daya dukung ultimit tiang, sehingga dapat disimpulkan bahwa jenis tiang pancang yang digunakan adalah *friction pile*.

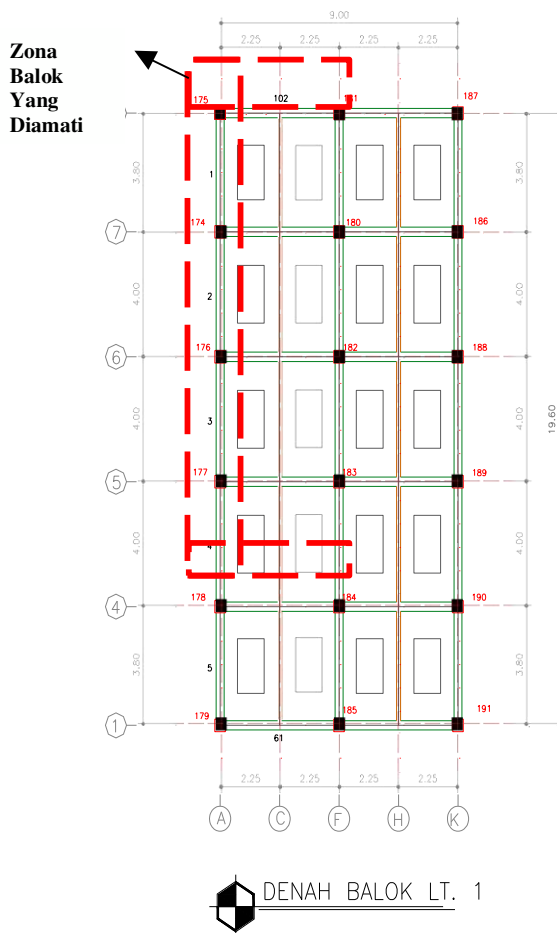
Gambar 11. Denah balok yang diamati

Frame	Saction	Before Failure			Ket	After Failure			Ket
		Mu (kN.mm)	Mn (kN.mm)	Mr (kN.mm)		Mu (kN.mm)	Mn (kN.mm)	Mr (kN.mm)	
Sumbu Y-Y Jalur 1									
5	Tumpuan	1,54	15,30	12,24	Ok	-972,55	15,30	12,24	Ok
5	Lapangan	9,40	15,30	12,24	Ok	450,99	15,30	12,24	Failure
5	Tumpuan	-0,97	15,30	12,24	Ok	1854,53	15,30	12,24	Failure
4	Tumpuan	-0,99	15,30	12,24	Ok	1124,76	15,30	12,24	Failure
4	Lapangan	9,12	15,30	12,24	Ok	372,83	15,30	12,24	Failure
4	Tumpuan	-0,54	15,30	12,24	Ok	-463,84	15,30	12,24	Ok
3	Tumpuan	-0,99	15,30	12,24	Ok	547,16	15,30	12,24	Failure
3	Lapangan	9,29	15,30	12,24	Ok	87,38	15,30	12,24	Failure
3	Tumpuan	-0,47	15,30	12,24	Ok	-356,74	15,30	12,24	Ok
2	Tumpuan	-1,02	15,30	12,24	Ok	417,08	15,30	12,24	Failure
2	Lapangan	9,23	15,30	12,24	Ok	188,66	15,30	12,24	Failure
2	Tumpuan	-0,54	15,30	12,24	Ok	-88,10	15,30	12,24	Ok
1	Tumpuan	-1,40	15,30	12,24	Ok	2160,93	15,30	12,24	Failure
1	Lapangan	9,72	15,30	12,24	Ok	502,93	15,30	12,24	Failure

1	Tumpuan	2,50	15,30	12,24	Ok	-1116,44	15,30	12,24	Ok
Sumbu X-X									
61	Tumpuan	-8,69	15,30	12,24	Ok	550,53	15,30	12,24	Failure
61	Lapangan	15,48	15,30	12,24	Failure	171,68	15,30	12,24	Failure
61	Tumpuan	-13,75	15,30	12,24	Ok	-718,55	15,30	12,24	Ok
102	Tumpuan	-6,98	15,30	12,24	Ok	843,31	15,30	12,24	Failure
102	Lapangan	11,16	15,30	12,24	Ok	219,11	15,30	12,24	Failure
102	Tumpuan	-8,58	15,30	12,24	Ok	-982,20	15,30	12,24	Ok
